# Socialización resultados obras de encauzamiento

# Localización de los sectores 1 y 2 del río Magdalena

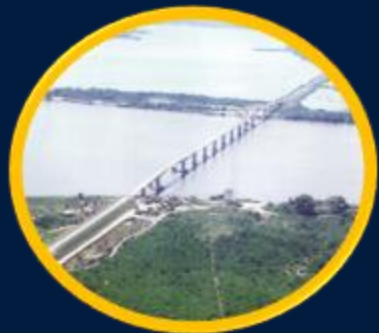
**Puente Plato**

Maniobras de navegación

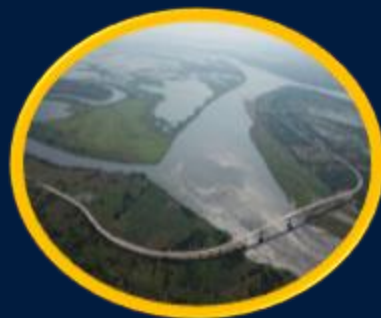
**Puente Roncador**

Maniobras de navegación

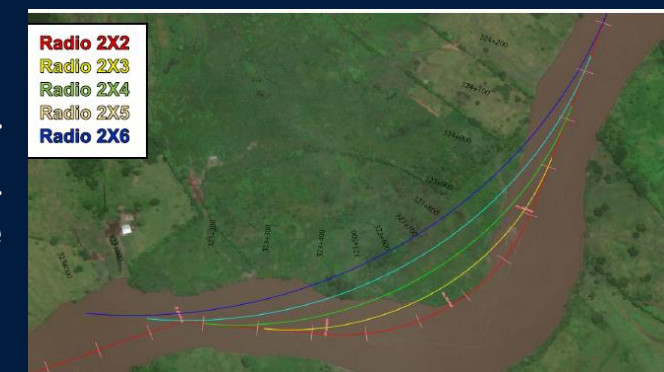
**K290+000 (Barbosa) a K393+000 (El Banco)**

La configuración 2x6 presenta un porcentaje de cumplimiento por radios de curvatura mínimos del 84.2%, Se identifican sectores donde **confluyen simultáneamente curvas cerradas y baja profundidad**, representando verdaderas restricciones para la navegación

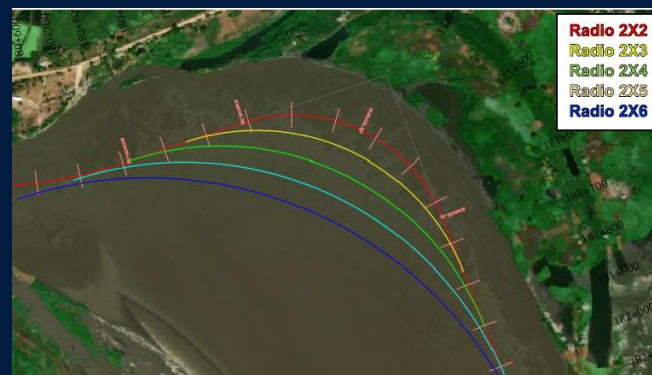
**K21+770 (Puente Pumarejo) a K290+000 (Barbosa)**

Configuración 2x6 con un 98.4 % de cumplimiento de los radios de curvatura mínimos. El trazado general del río en esta zona permite una **navegación continua y conforme** para embarcaciones medianas y pequeñas.

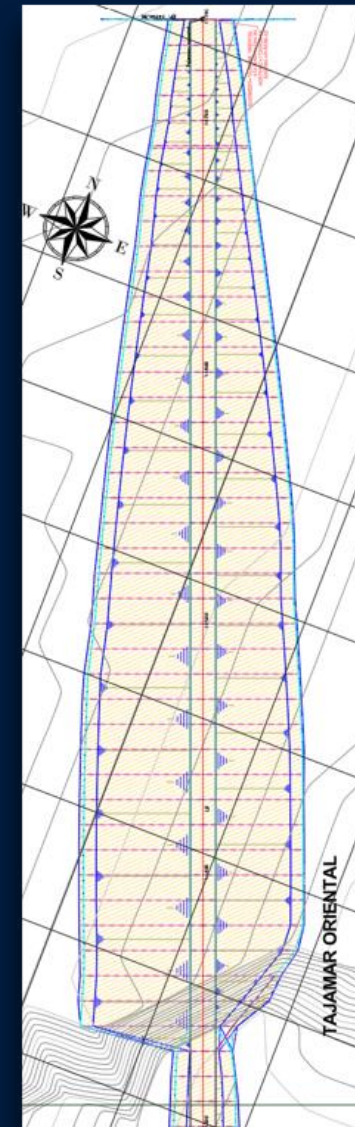
## 2. Obra reparación del tajamar oriental

Reparación de 540 m morro tajamar  $\phi = 100/120$  cm y relleno para elevación de la cota de corona hasta 4 msnm (K0)

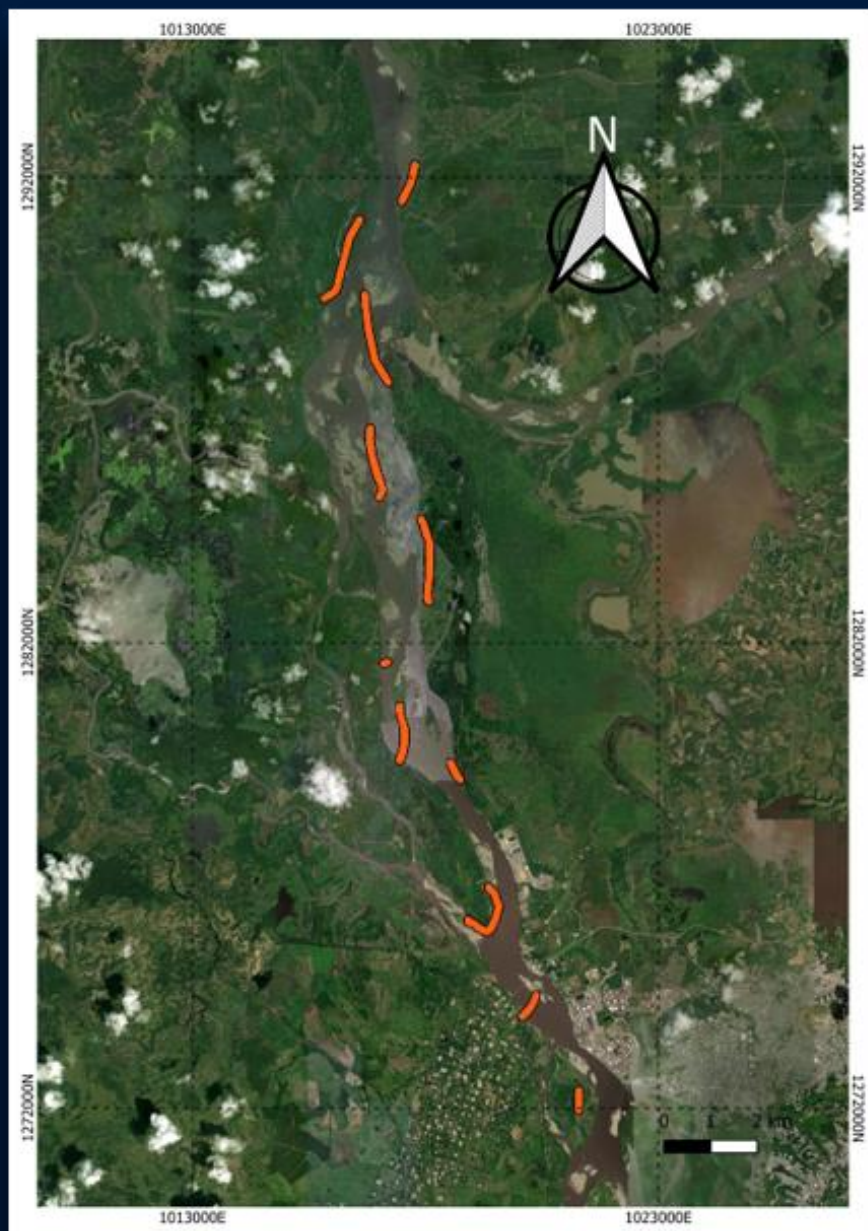
## Obras de encauzamiento sector 2

### Alternativa semirrígida:

- **Diques sumergidos (13)**  
Alrededor de 11,000 m de estructuras de encauzamiento
- **Espolones (1)**  
Estructuras de direccionamiento
- **Protección de orillas (1)**  
Rigidización de orillas e islas

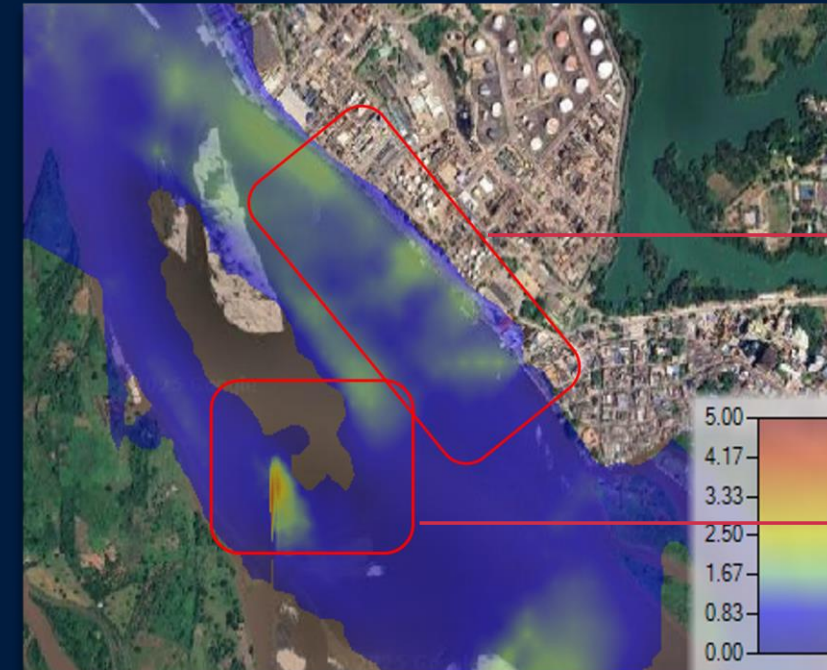
# Obra No 1: Dique sumergido 1

| Características | 431.5 ml, contruidos con 1,104 geobolsas PET recubiertas, 11,734 m <sup>3</sup> relleno de arena/grava, costura doble, talud 2:1. Señalización con boyas, conforme al manual de Invías. |

Estructuras de diques sumergidos logran concentrar velocidades sobre margen de navegación.

Se encontraron hallazgos de concentración de esfuerzos en las estructuras de encauzamiento, velocidades de hasta 3.5 m/s identificando fenómenos locales.

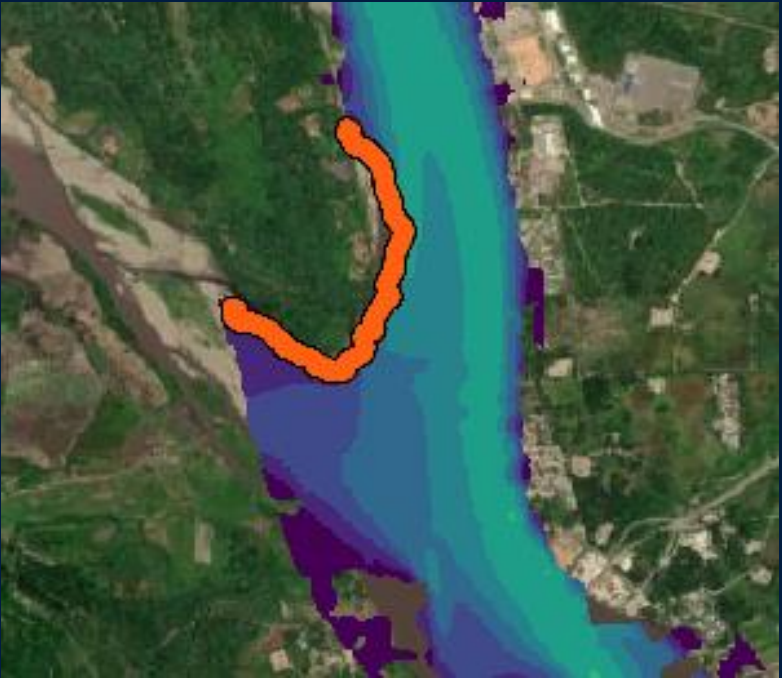
# Obra No 3: Protección de orillas

| Características | 1.688 ml .<br>Colchacreto prefabricado (panel textil + concreto f’c=21 MPa), anclajes en “J” Ø3/8. |
| Meta | Estabilización de taludes y control de erosiones. |

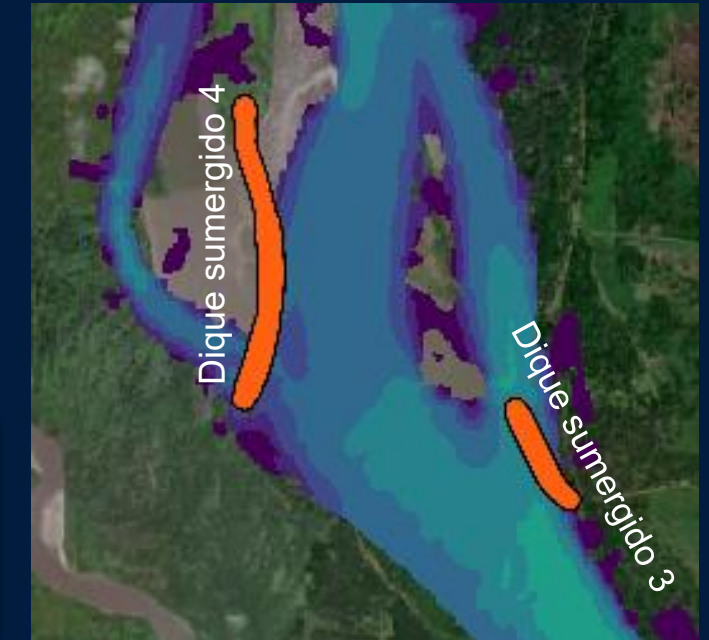
# Obra No 4: Dique sumergido 3

| <b>Características</b> | 436.5ml construidos con 3,596 geobolsas PET recubiertas, 38,217m3 relleno de arena/grava, costura doble, talud 2:1. Señalización con boyas, conforme al manual de Invías. |
| <b>Meta</b> | Concentración del caudal en sector navegable y estabilización del cauce hidráulicamente. |

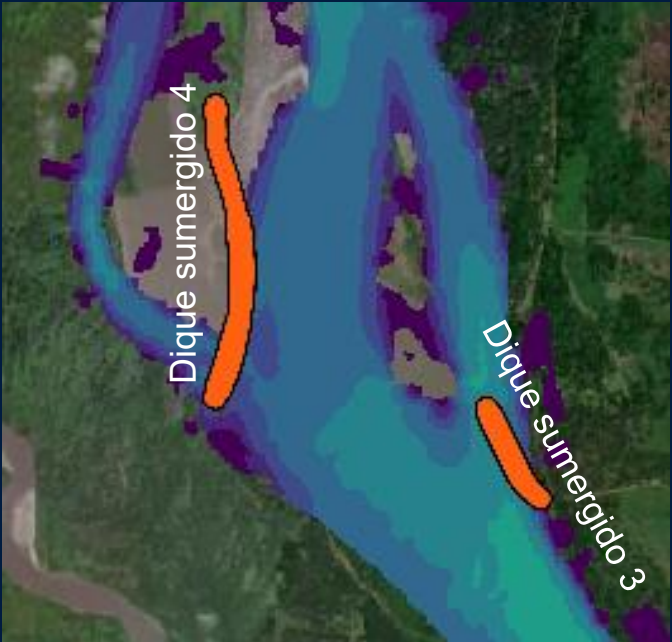
# Obra No 5: Dique sumergido 4

| Características | 1,210.5 ml. contruidos con 10.639 Geobolsas PET recubiertas, 112.739 m3 relleno de arena/grava, costura doble talud 2:1. Señalización con boyas, conforme al manual de Invías. |
| Meta | Concentración del caudal en sectores navegables y estabilización del cauce hidráulicamente. |

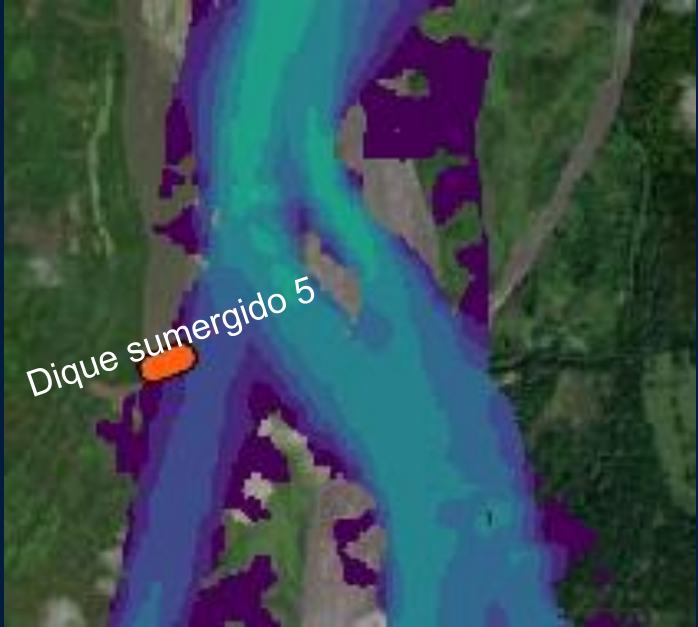
# Obra No 6: Dique sumergido 5

| Características | 103.5m de longitud.<br>Construidos con Geobolsas PET recubiertas, dim. 4,5 × 2,28 × 1,45 m, relleno de arena/grava, costura doble. |
| Meta | Concentración del caudal y estabilización del cauce hidráulicamente. Mitigación de procesos erosivos sobre el margen izquierdo. |

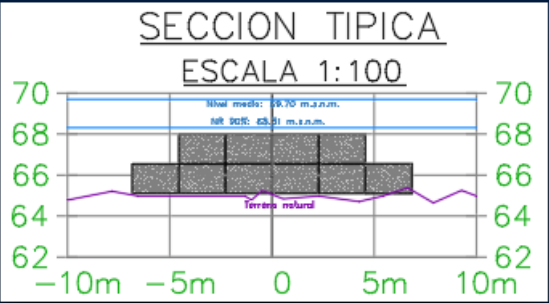
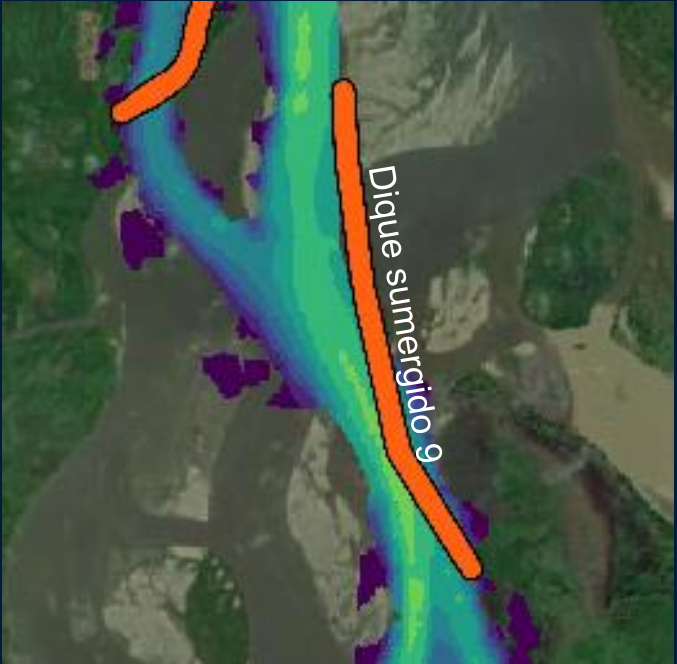
| Meta | Concentración del caudal y estabilización del cauce hidráulicamente. Estabilización de la confluencia entre el río Sogamoso y el río Magdalena. |

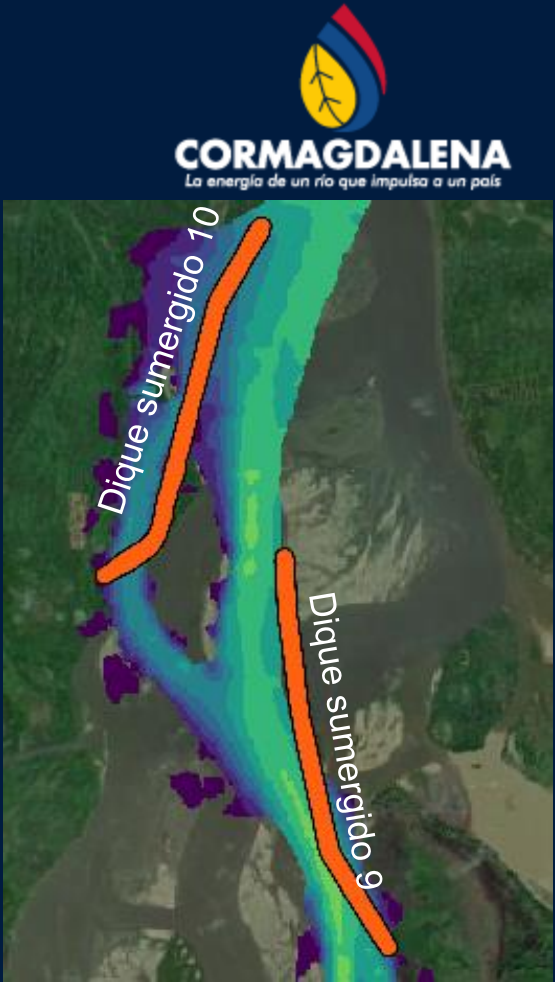
# Obra No 11: Dique sumergido 10

| Sector | Sector Sogamoso (K+613 – K+611) |
| Características | 1926m de longitud.<br>Construidos con Geobolsas PET recubiertas, dim. 4,5 × 2,28 × 1,45 m, relleno de arena/grava, costura doble. |
| Meta | Concentración del caudal y estabilización del cauce hidráulicamente. Estabilización de la confluencia entre el río Sogamoso y el río Magdalena. |
